Caso de Estudio 12: Detección de Defectos en Soldaduras

- Línea de gas de 3"
- Recubrimiento de tipo pintura

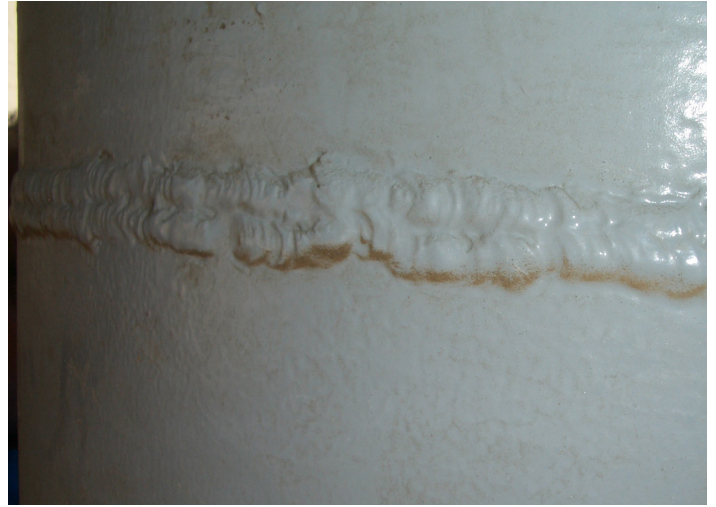
- Se identificaron defectos sobre las soldaduras utilizando las herramientas disponibles en el software WavePro™
- La validación realizada con radiografía (RT) confirmó un falta de penetración del 85% en la raíz de las posiciones reportadas de acuerdo a la visualización 2D (*Unrolled Pipe Display*)

Vista detallada de soldadura con falta de penetración en la raíz, lo cual no es detectable visualmente

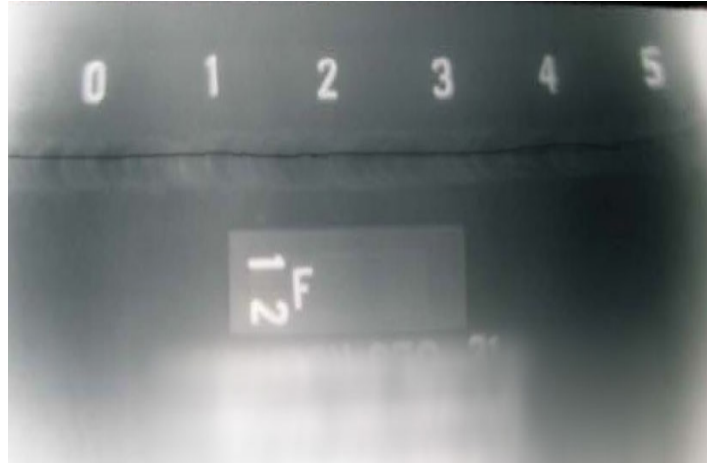
Radiografía de la soldadura con falta de penetración en la raíz, confirmada por la línea circunferencial oscura.
