Caso de Estudio 13: Corrosión Bajo Depósitos

Detalles de la Inspección

- Línea de gas presurizado de 8"
- Recubrimiento de tipo pintura

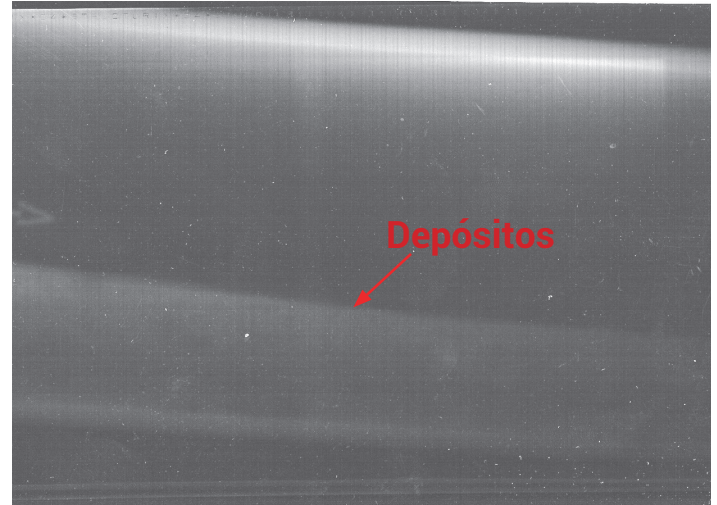
- Indicación relevante de corrosión interna severa en los datos GWT
- Atenuación adicional causada por los depósitos dentro de la tubería
- Los resultados de la prueba radiográfica (RT) confirman la presencia de picaduras profundas en la parte inferior de la tubería

Vista lateral de los resultados RT en la ubicación reportada para el defecto severo.

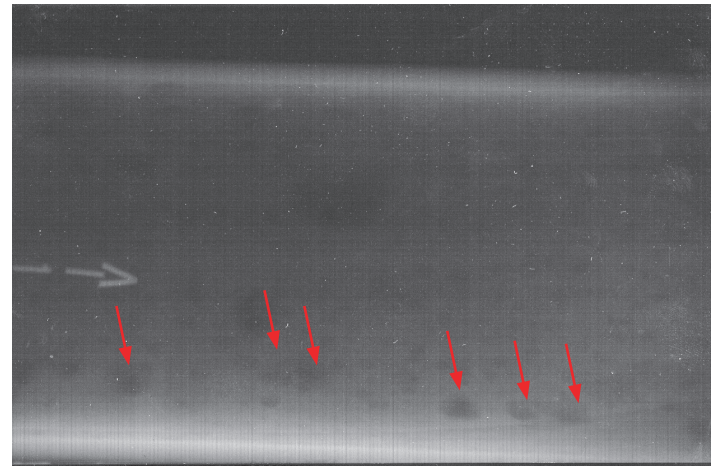
Vista superior de los resultados RT en la ubicación del defecto, en la cual se pueden observar las picaduras.
