# Caso de Estudio 5: Corrosión Externa Generalizada

## Detalles de la Inspección

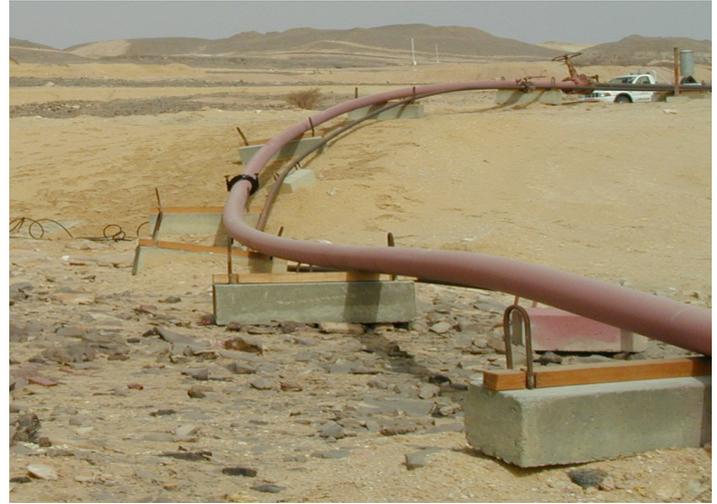
Vista general de la línea de tubería sobre soportes simples.

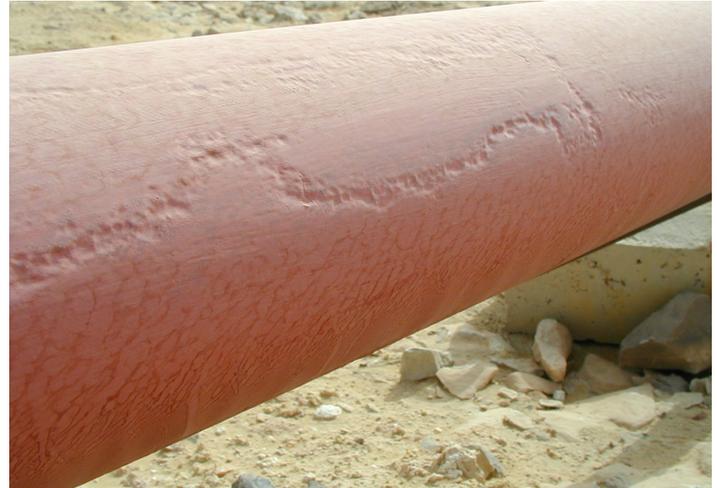
- Más de 70m de tubería inspeccionados
- Se evaluó la extensión de la corrosión generalizada
- Se identificaron zonas aisladas de corrosión de mediano tamaño

Vista detallada de la corrosión generalizada.
