Caso de Estudio 12: Detección de Defectos en Soldaduras

- Línea de gas de 3"
- Recubrimiento de tipo pintura

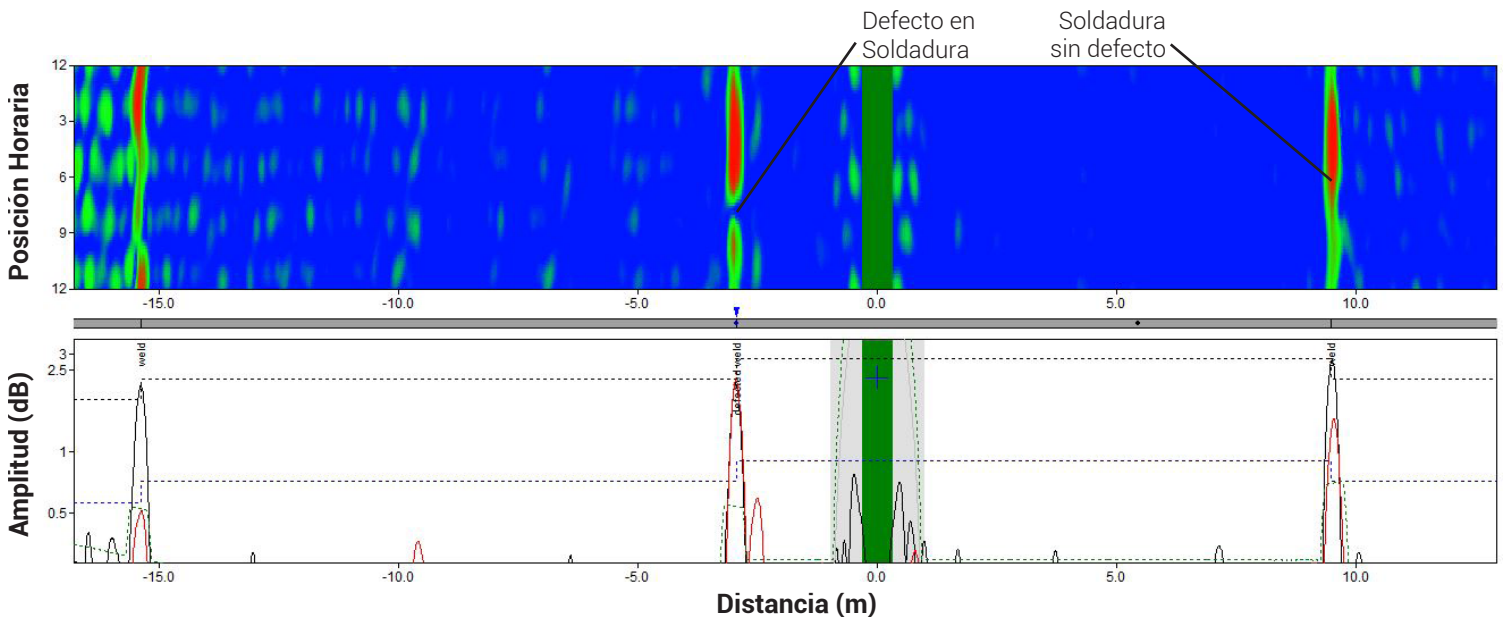
- Se identificaron defectos sobre las soldaduras utilizando las herramientas disponibles en el software WavePro™
- La validación realizada con radiografía (RT) confirmó un falta de penetración del 85% en la raíz de las posiciones reportadas de acuerdo a la visualización 2D (*Unrolled Pipe Display*)
