Caso de Estudio 13: Corrosión Bajo Depósitos

Detalles de la Inspección

- Línea de gas presurizado de 8"
- Recubrimiento de tipo pintura

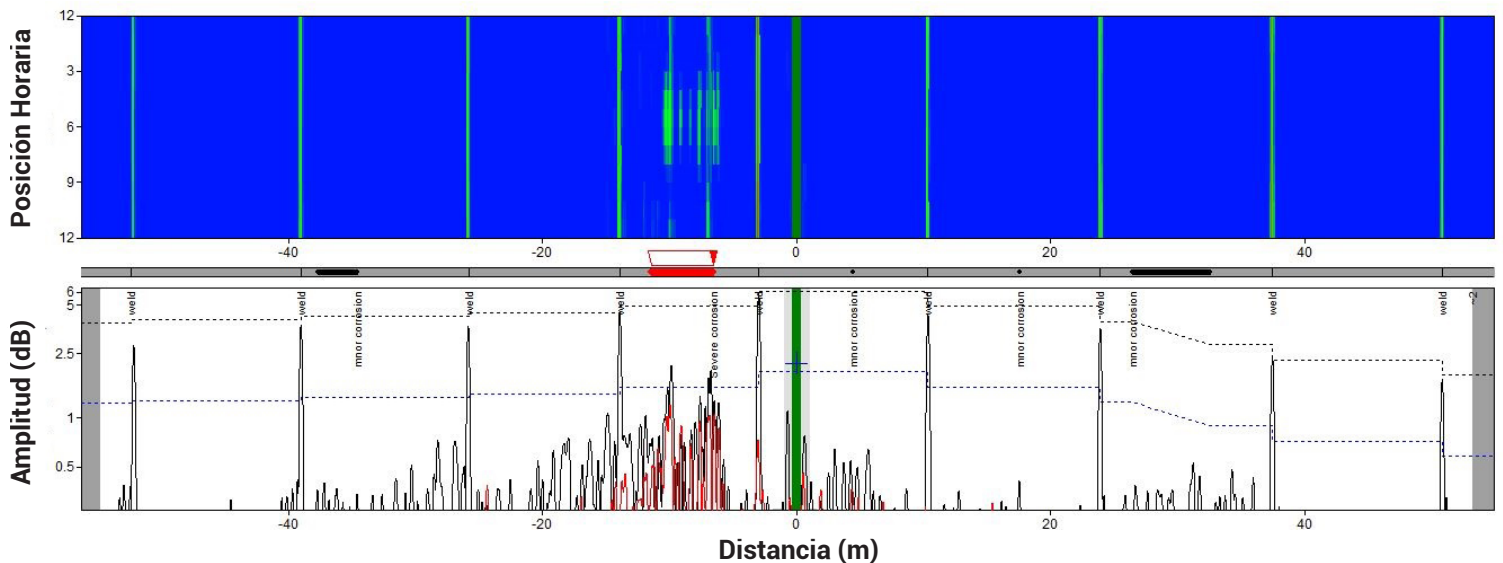
- Indicación relevante de corrosión interna severa en los datos GWT
- Atenuación adicional causada por los depósitos dentro de la tubería
- Los resultados de la prueba radiográfica (RT) confirman la presencia de picaduras profundas en la parte inferior de la tubería
