# Caso de Estudio 7: Corrosión Bajo Soportes (CUPS)

## Detalles de la Inspección

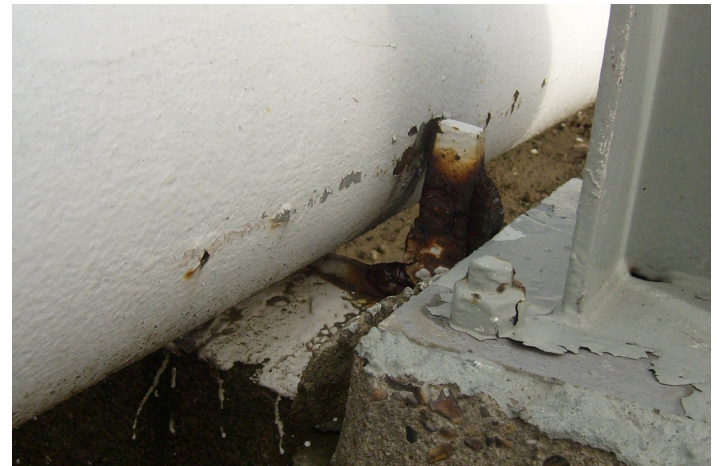
- Se evaluaron cuatro soportes en el rango de prueba
- Se detectó corrosión en tres de los soportes y se categorizó su severidad

Vista detallada de la corrosión bajo soporte detectada al interpretar los resultados de la prueba de ondas.
